Seismic evaluation for two rural housing prototypes Built with hollow concrete blocks, in Ocuilapa of Juárez, Chiapas, Mexico

Evaluación sísmica en dos prototipos de vivienda rural construidos con bloques de concreto hueco, en Ocuilapa de Juárez, Chiapas, México

L. Escamirosa ^{1*}, M. Ocampo *, C. Del Carpio *, R. Arroyo **

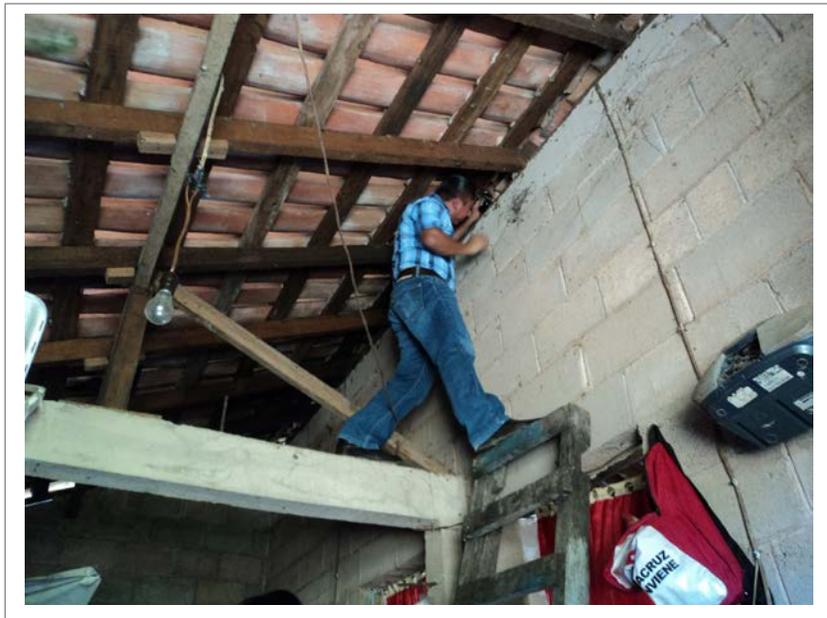
La Figura 7 muestran la colocación del acelerógrafo en la vivienda V2 en el punto indicado P3, que corresponde al centro geométrico. Los registros obtenidos fueron en tres

direcciones ortogonales de 30 segundos de duración. Los resultados logrados en el estudio realizado, establecen que los períodos de vibración fundamental en promedio por vivienda, son los siguientes: Vivienda V1 con 0.1280 segundos y vivienda V2 con 0.1067 segundos; también, el correspondiente del suelo en las zonas analizadas: V1 con 0.1164 segundos y V2 con 0.1219 segundos.

Figura 7. Colocación del sensor en el centro geométrico P3 de V2 (Reyes B.O., 2014)

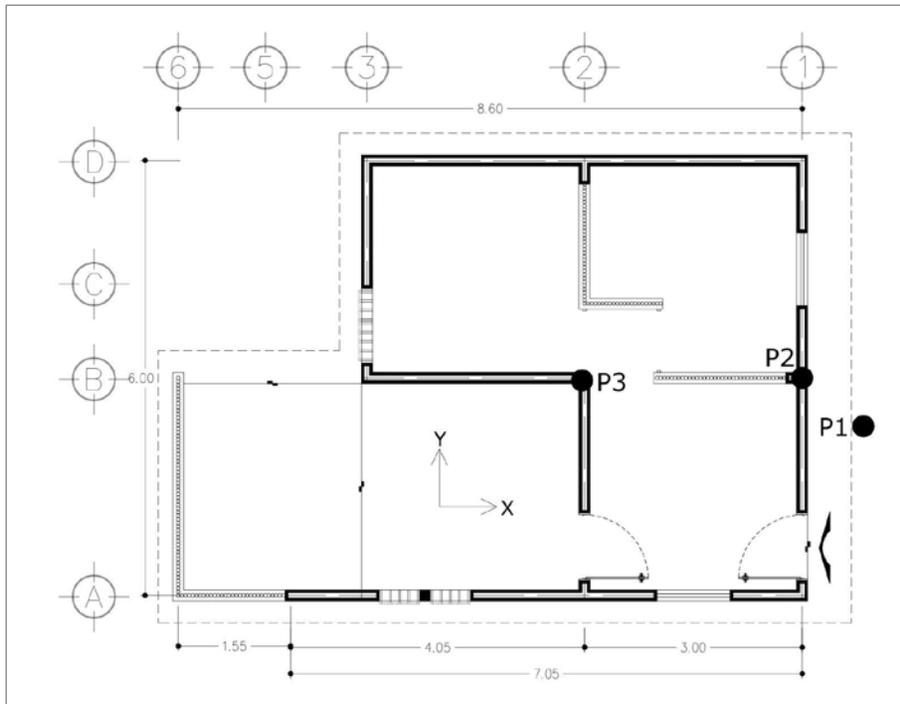
La Figura 8 y La Figura 9 muestran las ubicaciones del sensor de aceleraciones en la estructura de cada vivienda (P2, P3 y P4) y en el campo libre (P1; suelo).

Figura 8. Ubicación del sensor de la vivienda V1

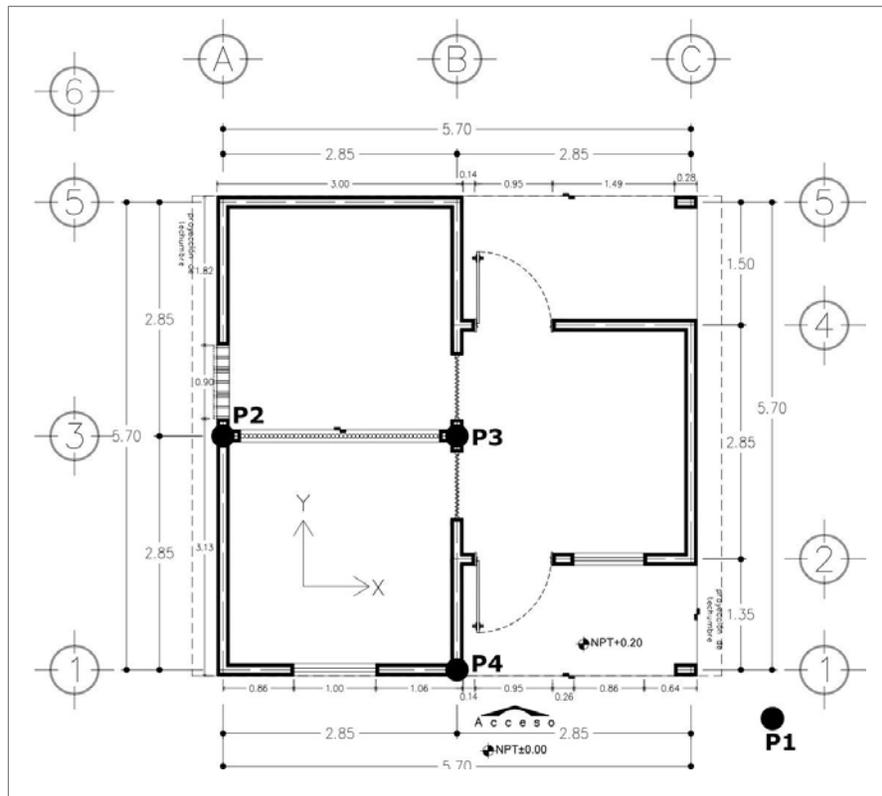
Figura 9. Ubicación del sensor de la vivienda V2

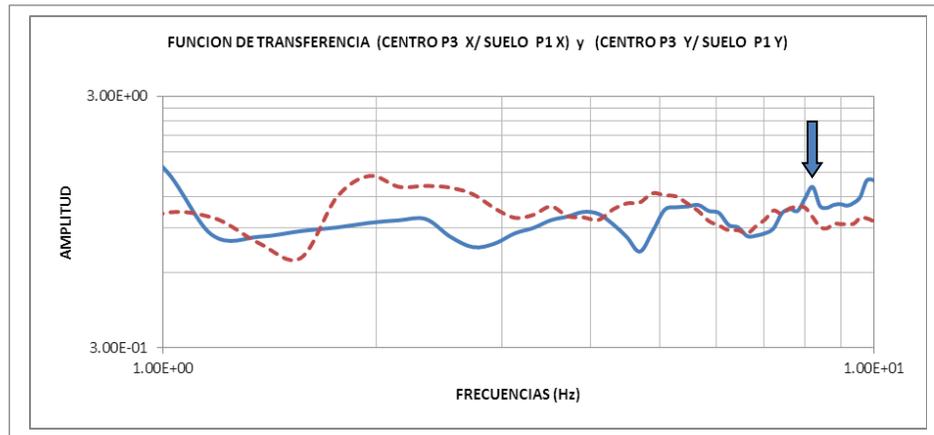
Gráfico 1. Función de transferencia de la vivienda V1

El Gráfico 1 y el Gráfico 2, muestran las funciones de transferencia en cada vivienda; la función continua corresponde a la dirección corta de la vivienda (x) y la función punteada para la función larga (y). Estas funciones se obtuvieron al dividir los espectros de Fourier calculados de los registros acelerométricos en el centro de cada vivienda (Punto P3), entre los de suelo (Punto P1). La relación de ambos

registros permite establecer cómo se amplifica la respuesta en el punto P1 respecto al punto P3. En las gráficas se resaltan las frecuencias que generan mayor ampliación de la respuesta espectral. En seguida, se determinó la Función de Transferencia, o razón espectral, empleando la técnica de (Nakamura, 1989).

Los resultados obtenidos demuestran que el período fundamental promedio de la vivienda V2, con 0.1067 segundos, cumple con el rango recomendable para una vivienda considerada sana estructuralmente, entre 0.08 a 0.12 segundos, establecido por (Hernández et al., 1979) en estudios obtenidos en instrumentaciones realizadas en viviendas del estado de Guerrero, México, en 1979, y por (Arroyo et al., 2010); sin embargo, se observa que la vivienda V1 con 0.1280 segundos, se encuentra por encima de ese rango.

Con la intención de confirmar los resultados obtenidos en la evaluación de las propiedades dinámicas de la vivienda V1, debido a que registró un período alto, se aplicó una alternativa para conocer el aporte de la resistencia de los muros ante acciones sísmicas, con base en las características geométricas y físicas del prototipo. En este sentido, se realizó el análisis sísmico en la estructura de la vivienda, a partir del método de análisis estático, aplicable a edificaciones cuya altura sea menor de 30 m, y que consiste en calcular la fuerza lateral actuante en el centro de masa de la vivienda, que a su vez producirá el efecto equivalente a la acción sísmica (CFE, 2008).
