Confiabilidad estructural apoyada en monitoreo e instrumentación: aplicación en un puente en acero

Structural reliability supported in monitoring and instrumentation: application in a steel bridge

Edgar Muñoz*, Federico Núñez*, Wilson Rodríguez*, Camilo Otalora*, Daniel Ruiz*

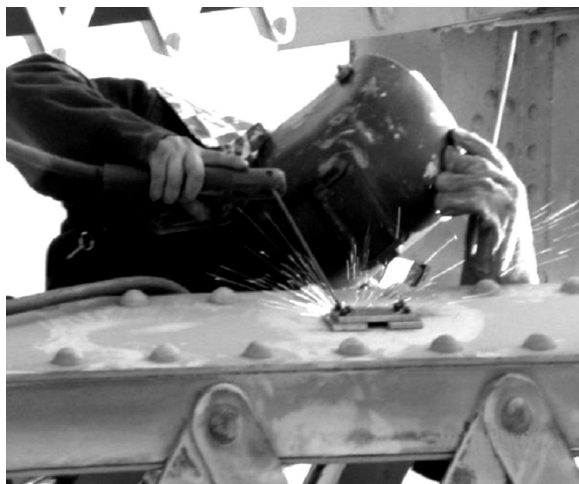
Figura 3. Instalación de platinas con soldadura.

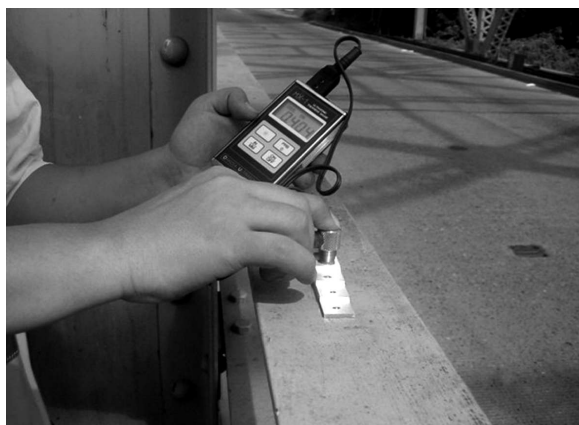
Figura 4. Platina para calibrar equipo de medidor de espesores.

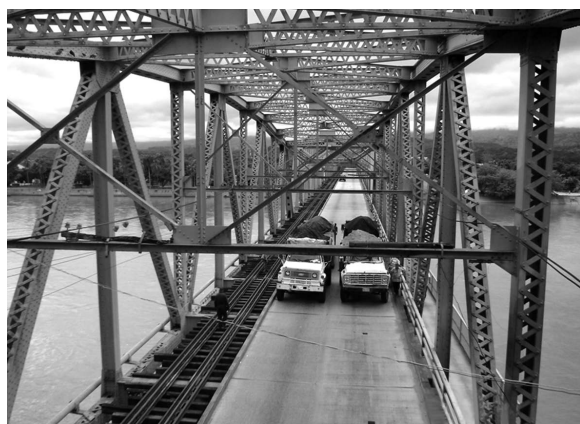
Figura 6. Primera condición de carga

Para tal fin se diseñaron y realizaron en campo tres (3) combinaciones para la prueba de carga (ver Figuras 6 y 8). Inicialmente el puente sin cargas, con el objeto de evaluar el nivel cero, mediante los equipos de topografía. Mediante equipos de topografía se tomó la deformación vertical en los once (11) puntos del cordón inferior de la armadura aguas arriba, para cada una de las hipótesis de carga antes explicada.

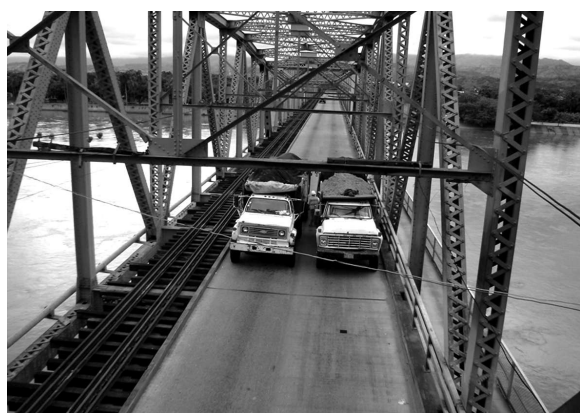
Figura 7. Segunda hipótesis de carga

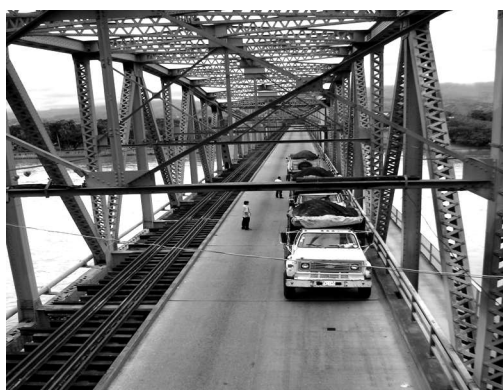
Figura 8. Tercera hipótesis

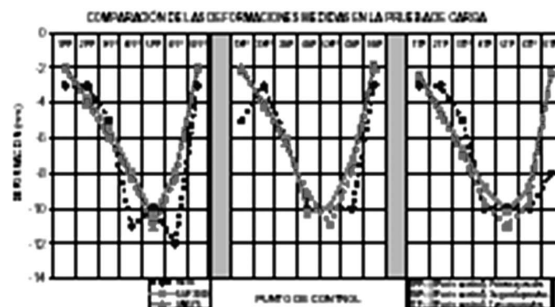
Figura 12. Comparación entre deformación vertical de campo y analítica

Se realizó la calibración del modelo empleando técnicas de optimización en el programa de elementos finitos – MEF ANSYS (ver Figura 11). Se realizaron las siguientes etapas: definición de función objetivo (deformaciones), definición de variables de diseño y definición de variables de estado. Basados en esto se concluyó que el modelo estructural debe tener una altura de la losa de 18.86 cm y un módulo de elasticidad de 2182875 MPa. En la Figura 11 se muestra los gráficos de isocontornos en ANSYS de la solución de deflexión vertical. La comparación y las diferencias para verificar el nivel de calibración del modelo, empleando los programas SAP2000 y ANSYS se presentan en Figura 12.

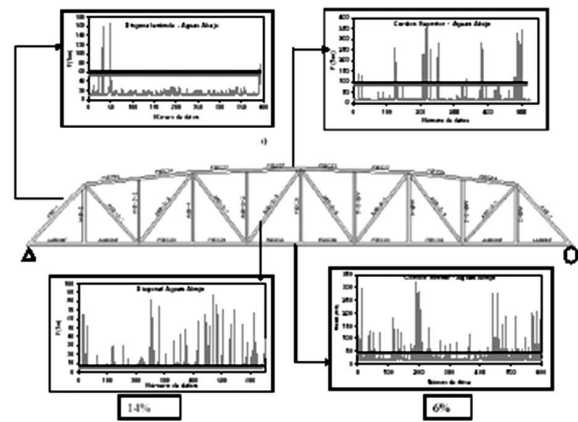
Figura 18. Picos máximos registrados en los elementos monitoreados Aguas Abajo

Igualmente que el caso anterior, se exponen los registros de fuerzas internas de los cuatro (4) elementos seleccionados de la armadura aguas abajo (ver Figura 18), incluyendo la correspondiente carga de diseño máxima. En la Figura 18, se resumen los resultados de la comparación de las cargas reales con las de diseño, encontrando que la diagonal tiene un 14% de fuerzas internas mayores a las de diseño. En una proporción del 1% al 6%, en los demás elementos de esta armadura aguas arriba, se sobrepasa su fuerza real interna con respecto a la carga de diseño (Ver Tabla 2).

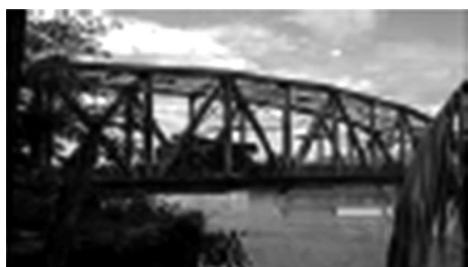
Figura 21. Ejercicio completo de monitoreo de un solo camión

En el proceso de monitoreo se decidió estudiar los casos de un solo camión en el puente, para poder evaluar (en forma aproximada) los efectos individuales de estos vehículos, e indirectamente poder determinar sus carga total y compararla con su carga límite legal. Para este se empleó la Resolución 004100 de 2004 el Artículo 9° del Ministerio de Transporte, la cual especifica la restricción de carga por ejes para las configuraciones de camiones tipificados. Los camiones y sus configuraciones de carga fueron modelados como cargas puntuales y cargados en el modelo del puente ya calibrado, en la posición aproximada en la cual estaba el camión, de acuerdo con los videos registrados durante el proceso de monitoreo. En la Figura 21, se presenta uno de los casos de comparación aproximada entre las fuerzas admisibles legales y las que realmente generan un solo camión. En este ejercicio en general se encontró un sobrepeso promedio del 15%. Se observa en la Figura 21, el tipo de camión especial detectado, que produce una carga muy alta mayor a la legal y que pone en riesgo la seguridad del puente.

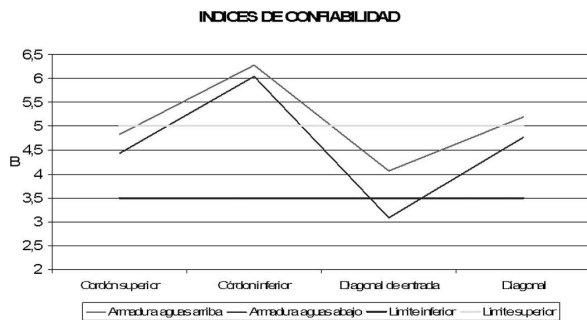
Figura 27. Índices de confiabilidad de los elementos de las armaduras del puente. Se incluye el rango admisible recomendado por el EUROCODIGO.

En la Figura 27 se presentan los índices de confiabilidad para cada elemento y en la Tabla 4 las probabilidades de falla correspondientes. Con base a la evaluación por confiabilidad estructural, se encontró que la diagonal de entrada de la armadura aguas abajo, tiene un índice de confiabilidad de 3.1 y una probabilidad de falla de 0.0097. Esto indica que el elemento no se encuentra en el rango de seguridad recomendado por EUROCODE, el cual corresponde a $3.5 \leq \beta \leq 4.5$.

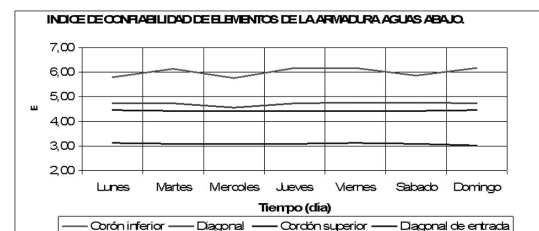
Figura 29. Índice de confiabilidad de los elementos armadura aguas abajo.

Se evaluaron los índices de confiabilidad de cada uno de los elementos en función del tiempo de monitoreo e instrumentación (ver y 29). Se observa en forma general que la probabilidad de falla es constante, sin embargo se nota un cambio los días viernes y sábado, donde aumentó el tráfico y por lo tanto disminuyó el índice de confiabilidad (por lo tanto aumenta la probabilidad de falla).

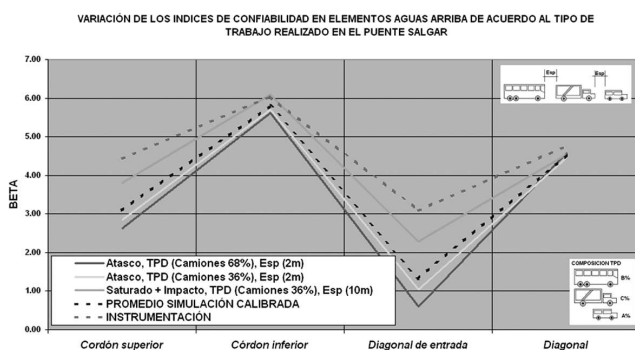
Figura 30. Comparación entre monitoreado y simulado en modelo calibrado

Se realizó una calibración o comprobación de la simulación numérica para hacer evaluaciones de confiabilidad, sin los datos de instrumentación, empleando el modelo estructural calibrado, las curvas de resistencia (de acuerdo con los ensayos de materiales hechos en campo) y la información del estudio del tráfico (incidencia de los diferentes tipos de camiones en el puente en cada dirección). Las diferencias son menores, como se observa en la , donde se demuestra la posibilidad de hacer evaluaciones solamente analíticas, con resultados confiables, pero verificando rigurosamente la cantidad y consistencia de los datos estadísticos existentes (de sollicitación y resistencia).
