Seismic evaluation for two rural housing prototypes Built with hollow concrete blocks, in Ocuilapa of Juárez, Chiapas, Mexico

Evaluación sísmica en dos prototipos de vivienda rural construidos con bloques de concreto hueco, en Ocuilapa de Juárez, Chiapas, México

L. Escamirosa ^{1*}, M. Ocampo *, C. Del Carpio *, R. Arroyo **

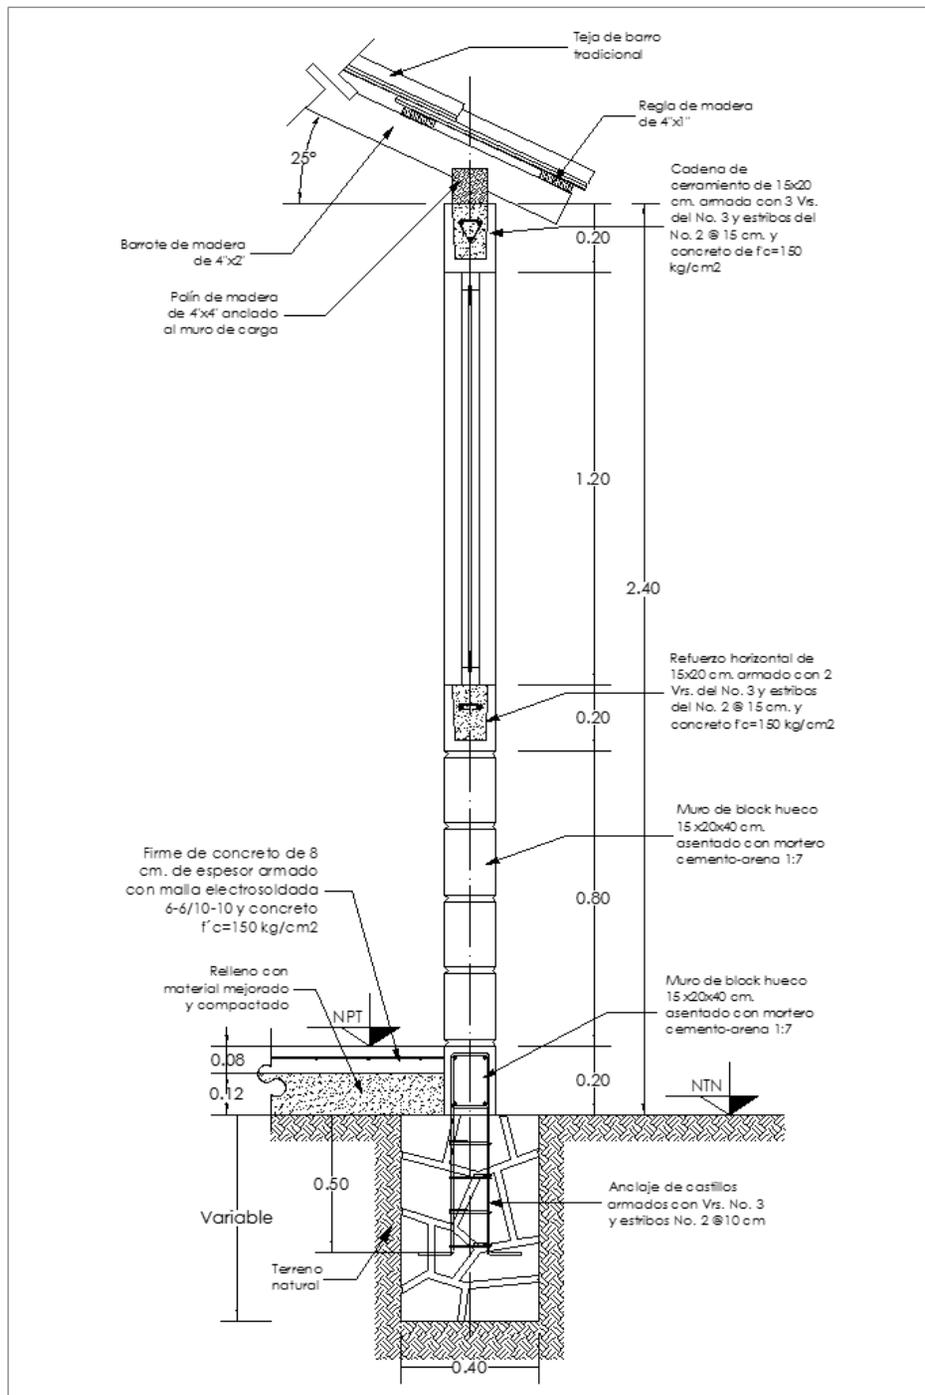
Los muros se construyeron con mampostería de bloque de concreto de 15x19x40 cm, hueco con tres celdas (sección de celda 9.67x9.67 cm), reforzados con acero al interior tanto en el sentido vertical como horizontal y distribuido a lo alto y largo de los muros, de acuerdo con la norma (NTC 2004)(Figura 3).

Los castillos en los extremos de muros ocupan tres celdas y con cuatro en las intersecciones de muro, además con dos celdas consecutivas en los extremos de las aberturas de puertas y ventanas, y en el caso de muros sin aberturas por puertas o ventanas, se colocó una varilla de 3/8" de acero a cada 75 cm con una celda; el refuerzo utilizado fue con varillas de acero corrugado con $f_y = 4,200 \text{ kg/cm}^2$ y el concreto de $f'_c = 150 \text{ kg/cm}^2$, fabricado in situ con arena del lugar.

Figura 3. Estructura de los prototipos de vivienda; corte transversal (Escamirosa et al., 2011)

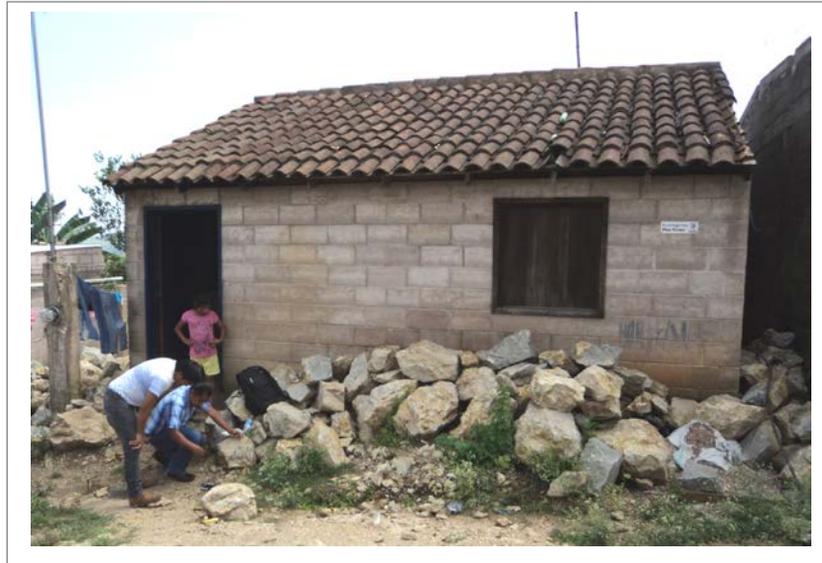
Figura 4. Ubicación de vivienda V1 (Reyes B., 2015)

La vivienda V1, con coordenadas geográficas: $16^{\circ}51'28.99''$ N y $93^{\circ}24'53.62''$ O, se localiza en la calle 16 de septiembre y es propiedad del Sr. Crescencio Pérez Pérez. La vivienda se construyó hace aproximadamente 6 años (Figura 4 y Figura 5). La vivienda V2, con coordenadas geográficas: $16^{\circ}51'30.52''$ N y $93^{\circ}24'43.96''$ O, se localiza en la calle Ignacio Allende y su propietaria es la Sra. Norbel Jiménez Pérez (Figura 5 y Figura 6).
