Seismic performance of rammed earth town halls reinforced with confinement wooden elements

Evaluación del comportamiento sísmico de casas consistoriales de tapia pisada reforzadas con maderas de confinamiento

D. Ruiz ^{1*}, M. Silva *, L. Cerón *, C. López *

* Pontificia Universidad Javeriana, Bogotá. COLOMBIA

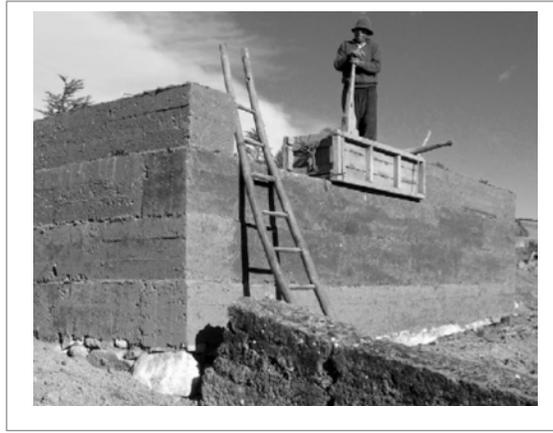
Figura 1. Proceso constructivo de la tapia pisada (Chang et al., 2013)

Una de las técnicas usadas para la construcción con tierra es la tapia pisada, la cual se hace mediante la compactación de capas de aproximadamente 100 mm de espesor con una herramienta denominada pisón. La compactación se hace dentro de una formaleta denominada tapial que consta de 2 tableros de madera de 2 m de largo por 1 m de alto llamados hojas de tapia y 2 compuertas que dan el ancho del muro (Ver Figura 1).

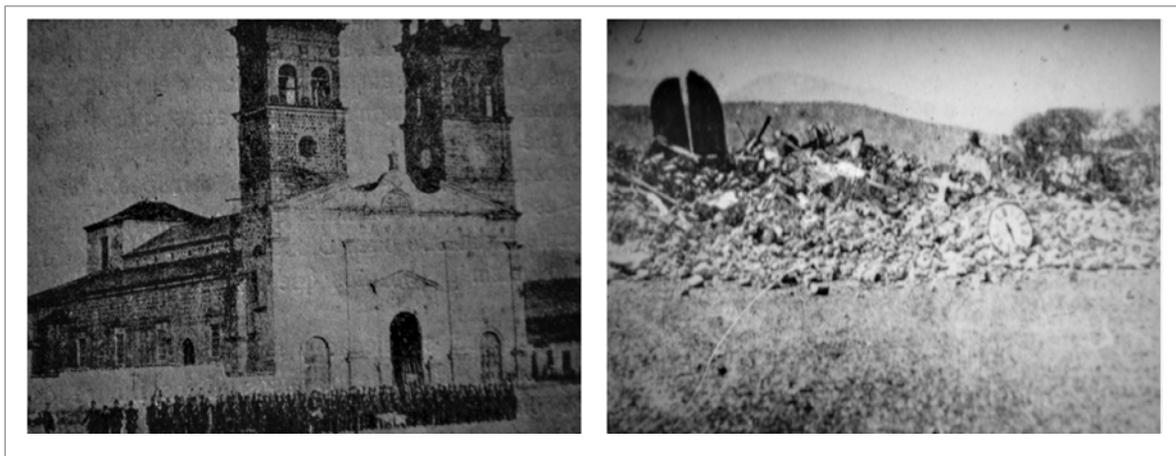
Figura 2. Colapso de la Iglesia de Cúcuta (en tierra) durante el terremoto de 1875 Tomado de (Ruiz et. al., 2012)

vulnerabilidad sísmica. Además, la edad de estas edificaciones y el deterioro de las propiedades mecánicas de sus materiales son determinantes en el comportamiento de la tapia pisada como estructura. La poca resistencia a tensión del material que origina una nula resistencia a la flexión y los esfuerzos resistentes de tensión diagonal en el orden de 0.03 MPa, llevan a una disminución de la capacidad del material para soportar fuerzas externas (Yamín et al., 2007). Esto debido a que la tierra es un material poco cementado, lo cual lo hace susceptible a la erosión o a la desintegración al estar en constante contacto con el agua (Day, 1993). Lo anterior trae como consecuencia una tendencia de las edificaciones en tierra a colapsar durante terremotos, como el sismo de Cúcuta (Colombia) en 1875 que causó el colapso de la iglesia (Figura 2).

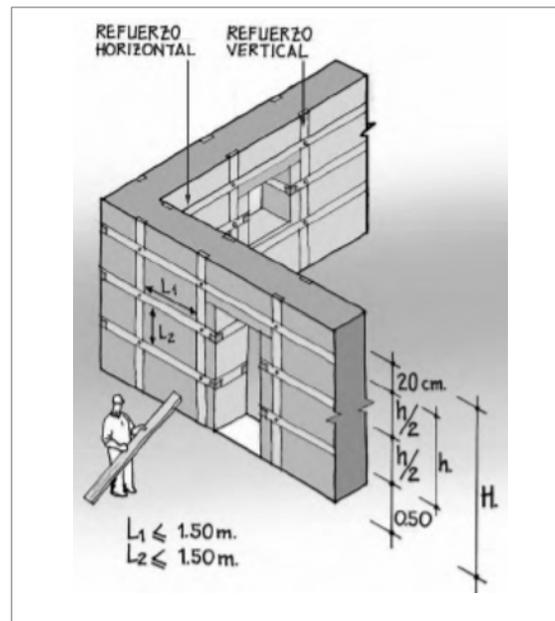
Figura 3. Colocación del refuerzo de maderas de confinamiento (AIS, 2004)

El refuerzo con maderas de confinamiento consiste en la instalación de refuerzos horizontales y verticales, como se indica en la Figura 3, teniendo en cuenta la separación entre maderas y entre bordes; para aumentar la resistencia a la flexión de los muros y mantener la unidad de la estructura. Los elementos deben colocarse en la cara interna y en la cara externa del muro, los elementos horizontales de los muros se

unen mediante pernos y platinas de acero de manera que se evite la desarticulación de los muros y se mantenga siempre unida la edificación (Yamín et al., 2007).

El refuerzo se coloca de acuerdo con lo esquematizado en la Figura 3. Con base en la escala 1:20, se separan las maderas entre sí a 75 mm (1500 mm a escala real), a 30 mm de las esquinas y a 25 mm desde la cimentación (Ver Figura 19). De la misma manera el refuerzo se ubica a 20 mm del entrepiso y de la cubierta. En las uniones entre refuerzos verticales y horizontales se pasa un alambre de cobre calibre 24, el cual corresponde a pernos de acero en una escala real, al cual se le hace un nudo en ambos lados para asegurar que exista confinamiento de los muros. Igualmente, para asegurar que el refuerzo trabaje en conjunto, se unió en las esquinas tanto internas como externas, así como entre puertas y ventanas con lámina de latón que garantizaran esta unión (a escala real corresponden a platinas de acero) (Ver Figura 20).

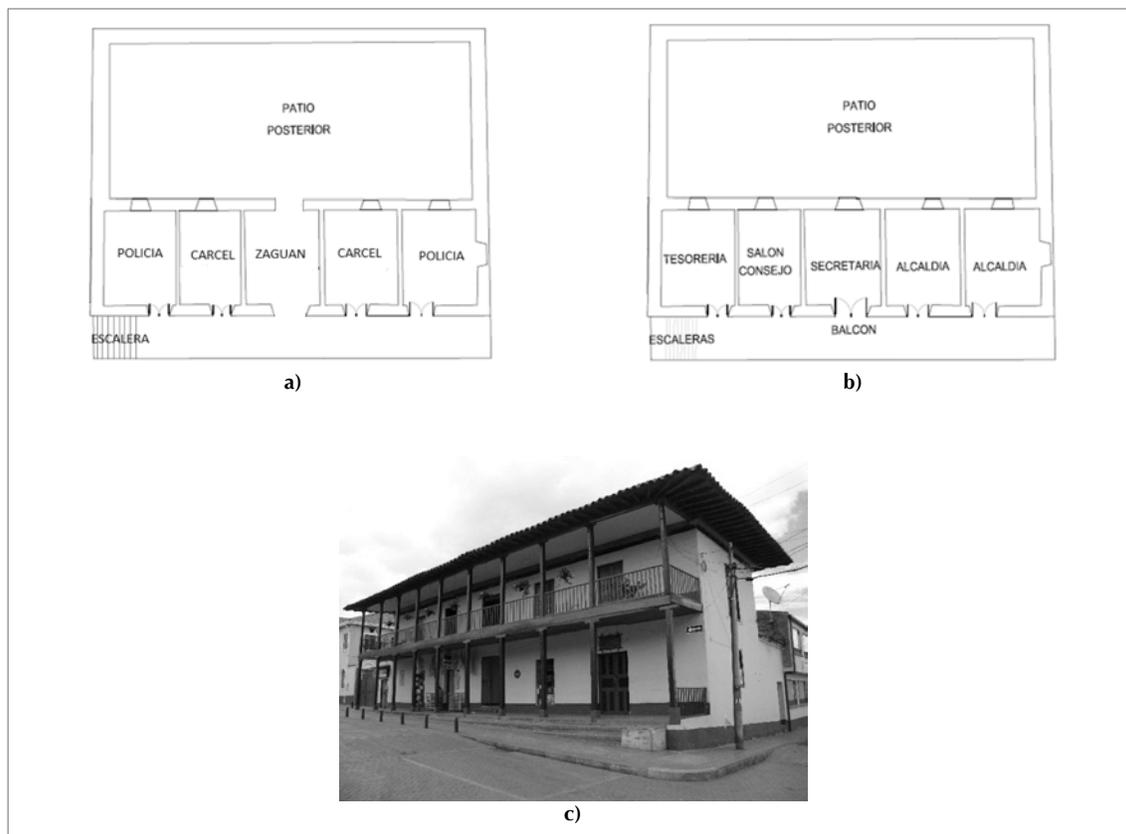
Figura 5. a) Planta primer piso casa Consistorial b) Planta segundo piso casa Consistorial c) Fotografía de la casa consistorial de Cogua Tomado de (Uribe et al., 2014)

Para este caso, la casa consistorial a trabajar se ubica en Cogua, Cundinamarca, la cual fue construida entre 1780 y 1800. Ésta ha sufrido modificaciones, pero aún conserva los pilares en madera sobre el corredor y el balcón, así como su simetría en la fachada (Ver Figura 5). (Uribe et al., 2014).

Posee muros de 60, 70 y 80 cm de espesor y tiene columnas cuadradas de 15 cm ubicadas en la fachada principal de la casa en el primer y segundo piso sobre pedestales de 30 cm de alto y sección cuadrada de 20 cm. (Uribe et al., 2014)

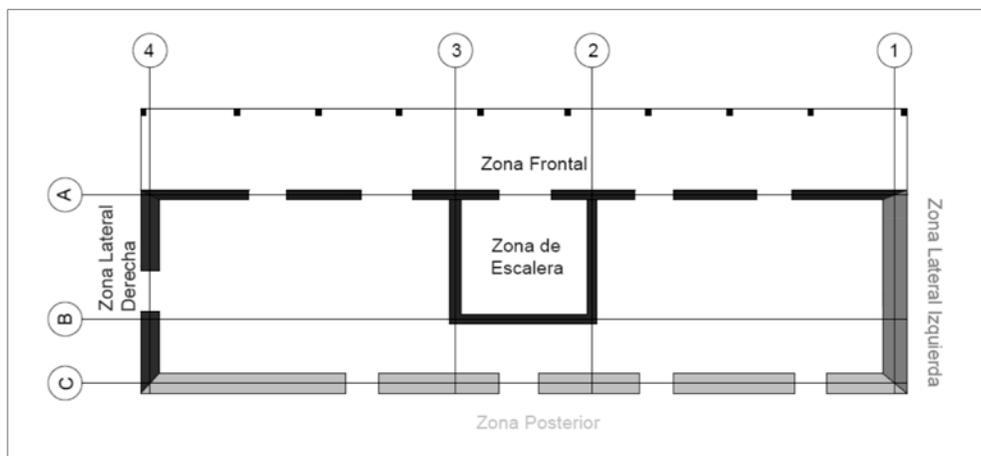
Figura 6. Esquema de muros del modelo a escala

- Caracterización mecánica de los muros reforzados mediante ensayos de tracción diagonal
- Construcción de modelos a escala 1:20 de la casa consistorial de Cogua (con y sin refuerzo) (Ver Figura 6).
- Ensayos en mesa vibratoria de los modelos construidos (con y sin refuerzo con maderas de confinamiento) previa instrumentación de los mismos.
- Interpretación de los resultados: niveles de fisuración y comparación de los desplazamientos de los muros de los modelos con y sin refuerzo con maderas confinamiento

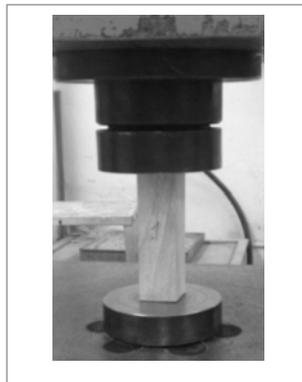
Figura 7. Montaje de probetas a compresión sobre la máquina universal

Los ensayos de compresión longitudinal se realizan sobre tres probetas hechas en cedro para determinar la resistencia de la madera. En la Figura 7 se presenta el montaje y en la Figura 8 se muestran los patrones de falla (principalmente por corte).

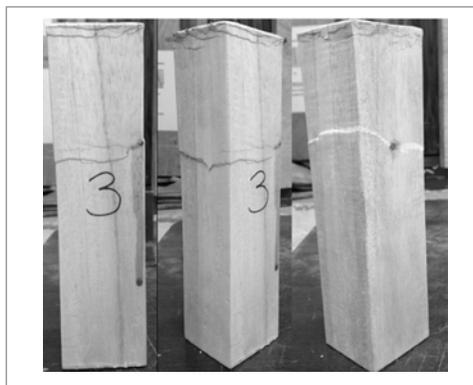
Figura 8. Tipo de falla de la probeta 3

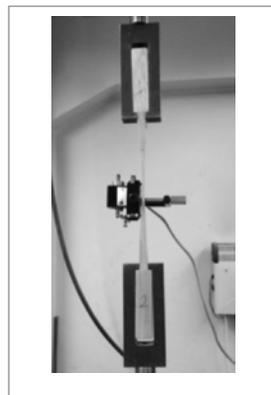
Figura 9. Montaje de probetas a tensión sobre la máquina universal

acuerdo con las normas técnicas de referencia. En la Figura 9 se muestra el montaje y en la Figura 10 se presentan el tipo de falla.

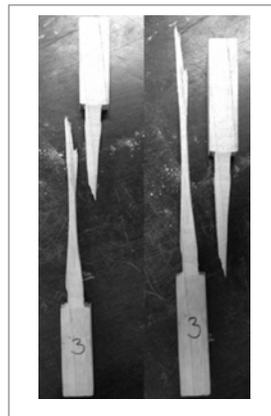
Figura 10. Falla de la probeta 3 a tensión

A diferencia del ensayo a compresión, la deformación unitaria en el rango inelástico de la madera sometida a cargas de tensión es limitada y llegó hasta los 0.27%.

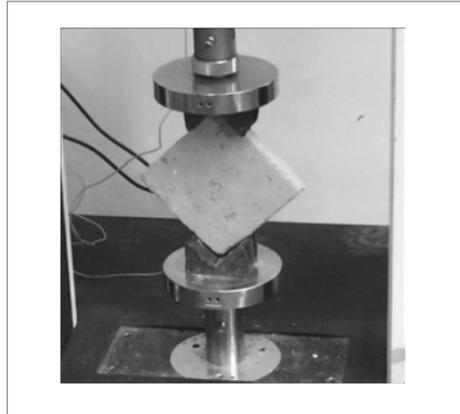
Figura 11. Montaje del murete sin refuerzo

dimensiones de un muro perteneciente a la casa consistorial con medidas de 150 mm x 150 mm x 20 mm. Dos de estos muros tenían refuerzo de maderas de confinamiento y dos no tenían refuerzo. Los muros de elaboraron con la tierra descrita anteriormente. Una vez finalizado el secado (1 mes) y con el refuerzo de maderas instalado, se ensayaron mediante la prueba de diagonal de acuerdo con la norma ASTM E519 (ASTM 2010) (ver Figura 11 y 12).

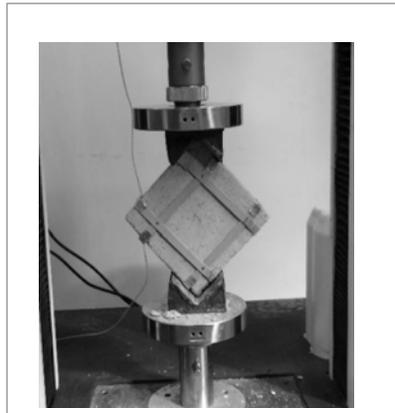
Figura 12. Montaje del murete con refuerzo

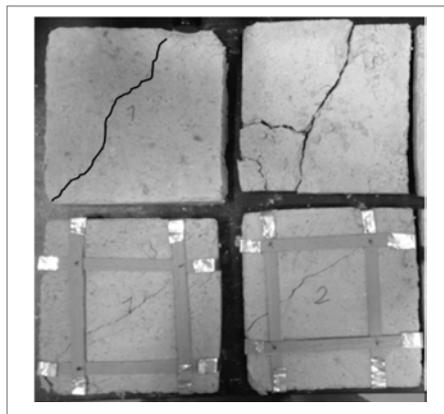
Figura 13. Fisuras presentadas en los muretes por tracción diagonal

En todos los muretes se produjo una fisura en una de las diagonales (Ver Figura 13).

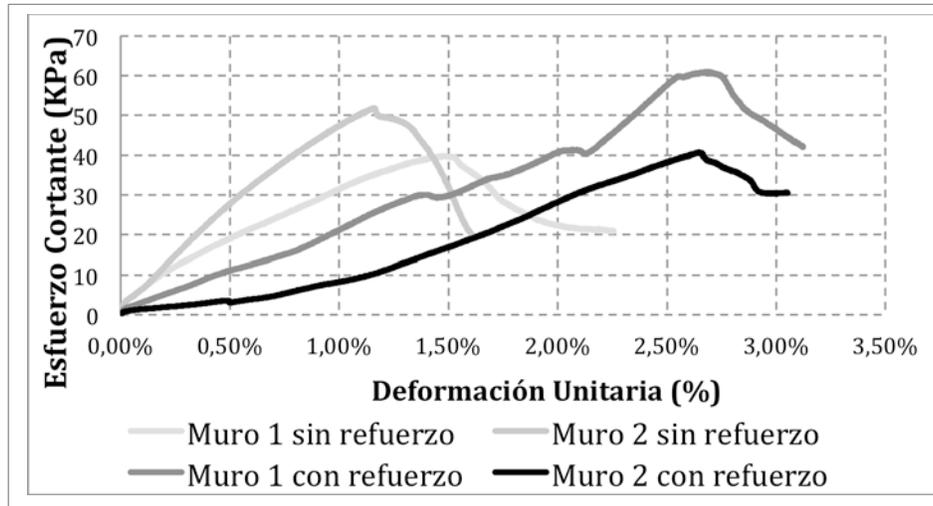
Figura 14. Esfuerzo Cortante vs Deformación Unitaria de muretes a tracción diagonal

Se evidenció en estas pruebas de tracción diagonal la capacidad de ductilidad a la deformación unitaria de los muros reforzados con las maderas de confinamiento. Esto se observa en la Figura 14 en los registros de esfuerzo cortante vs. deformación unitaria. A diferencia de los muros sin refuerzo, los muros reforzados mantuvieron su unidad una vez culminado el ensayo.

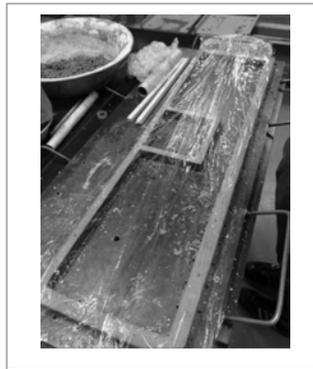
Figura 15. Cimentación de la estructura

La cimentación consiste en vigas corridas en material de relleno compactado, conformando un entramado con

espesores variables, bajo los muros principales de la edificación. Es la misma cimentación para el modelo sin reforzar y el modelo reforzado (Ver Figura 15) y se usó el material descrito en el apartado de caracterización del suelo presentado en párrafos anteriores.

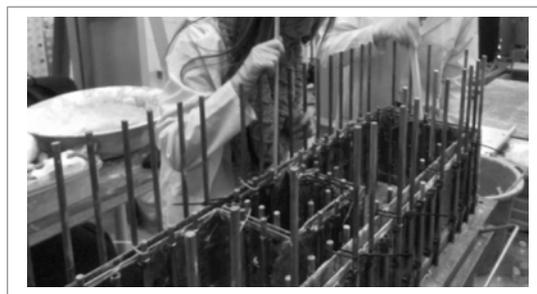
Figura 16. Proceso de compactación de los muros

Posteriormente se armó la formaleta del primer piso forrada en papel *vinipel* para evitar adherencia al material, y se amarró entre bordes para no tener desajustes en el espesor de los muros. Se compactó el material en capas de aproximadamente 5 cm (Ver Figura 16).

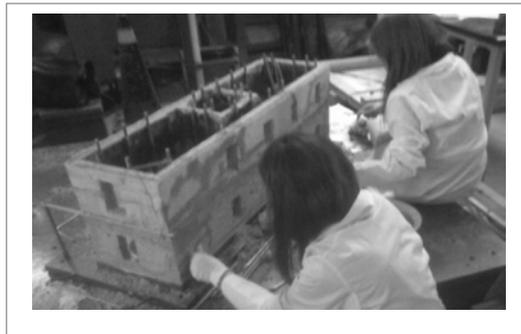
Figura 17. Proceso de apertura de puertas y ventanas

Después de 1 semana de haber terminado la compactación, se desencofraron los muros (Ver Figura 17) y posteriormente se pintaron tanto los muros como las viguetas y las columnas. Una vez realizado lo anterior se instaló la cubierta (Ver Figura 18).

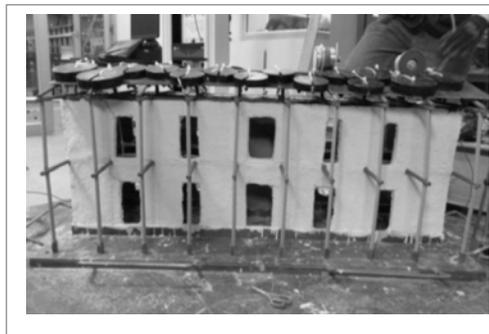
Figura 18. Modelo sin refuerzo antes de la falla

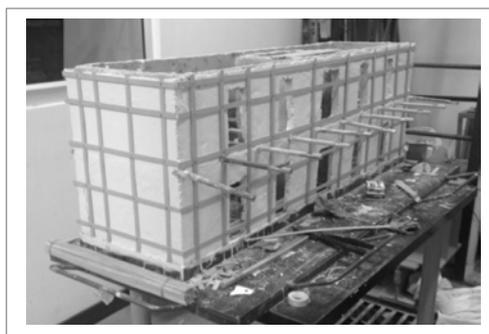
Figura 19. Colocación de la madera de refuerzo

Para el refuerzo con maderas de confinamiento se usó chapilla de cedro de 1 cm de ancho y 1 mm de espesor (a escala real sería de 20 cm de ancho y 20 mm de espesor).

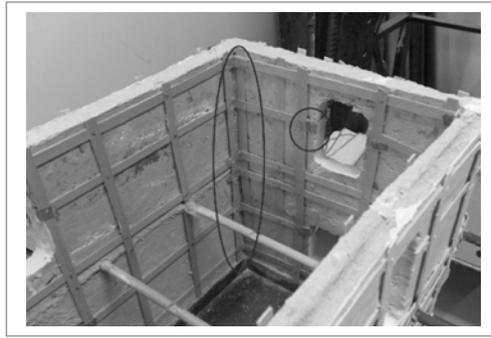
Figura 20. Unión entre esquinas, puertas y ventanas

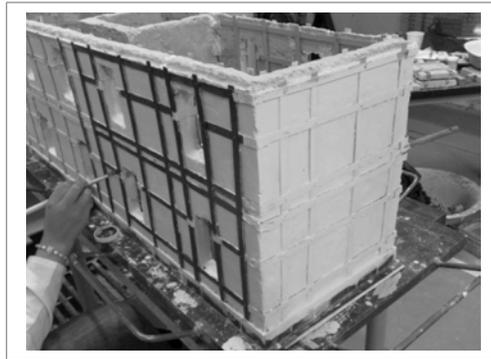
Figura 21. Proceso de pintura de las maderas de confinamiento

Finalmente, se pintan las maderas para tener una mejor visibilidad de su comportamiento en el momento del ensayo de simulación sísmica (Ver Figura 21). Se instalaron tanto para el modelo con refuerzo como para el modelo sin refuerzo cargas en la cubierta y en el entrepiso para simular la masa sísmica (Ver Figura 22).

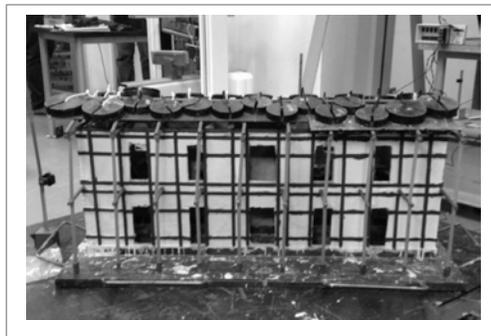
Figura 22. Modelo reforzado con cargas antes del sismo

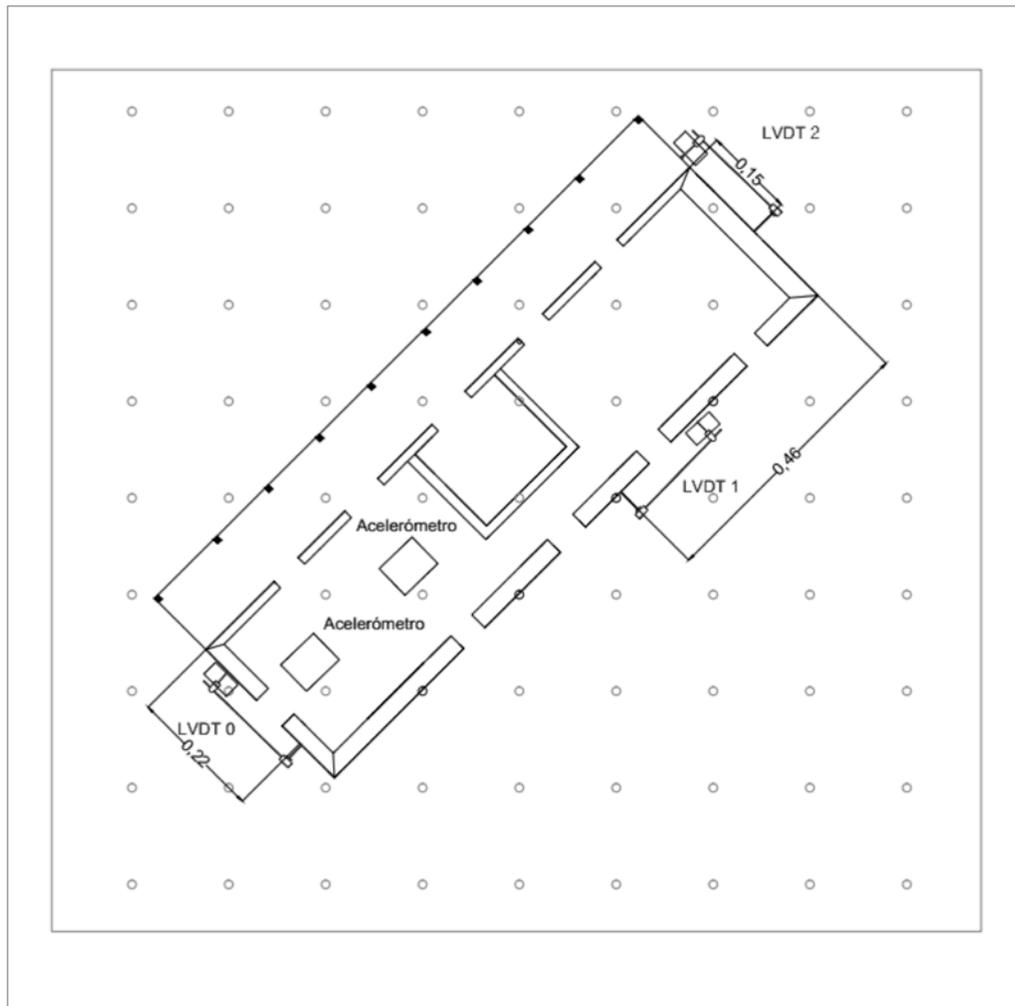
Figura 23. Ubicación exacta de la instrumentación

La instrumentación del modelo durante los ensayos se realizó mediante tres deformímetros tipo LVDT y dos acelerómetros uniaxiales. Los deformímetros se ubicaron en

la zona superior de los muros para registrar los desplazamientos perpendiculares al plano de los mismos. Uno de los acelerómetros registró los movimientos en dirección longitudinal del modelo mientras que el otro registró las aceleraciones en dirección transversal de la casa consistorial. Esto teniendo en cuenta que el modelo se ubicó a 45 grados con respecto a la dirección de movimiento para generar simultáneamente flexión y cortante en los muros. La posición exacta de los LVDT's y los acelerómetros se encuentran en la Figura 23.

Los desplazamientos (relativos con respecto al movimiento del terreno) se obtuvieron de la medición de los LVDT's durante la aplicación del sismo, tanto para el modelo sin refuerzo como para el modelo con refuerzo. La numeración y ubicación de los LVDT's está dada en la Figura 23.

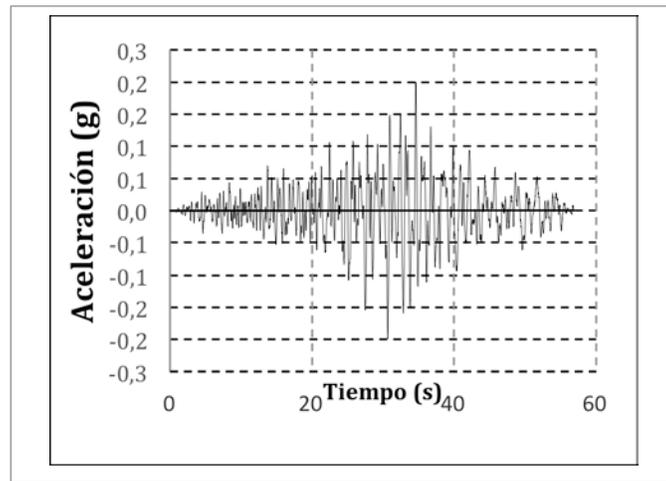
Figura 24. Señal sísmica de Tauramena

(Ver Figura 24 y 25) registrado en 1995 (Estación Rosal, Colombia) que corresponde a una señal característica que puede presentarse en Bogotá en terreno firme para un sismo que se genere en la falla frontal de la Cordillera Oriental de Colombia (Ruiz et al., 2014; Yamin et al., 2003).

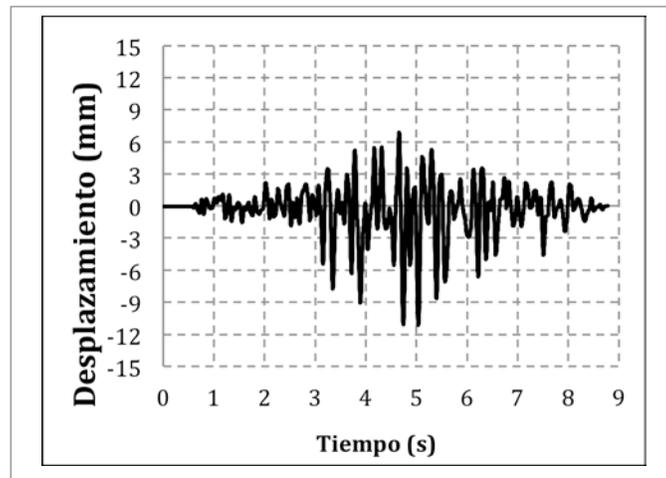
Figura 25. Desplazamiento del terreno para el sismo de Tauramena usado en los ensayos

Para tener en cuenta la escala del modelo, fue necesario modificar la escala de tiempo de la señal de entrada, para mantener la similitud en la fuerza dinámica de excitación (Yamin et al., 2003). Por ello en la Figura 25 se muestra el registro de desplazamiento contra el tiempo usado en la mesa vibratoria el cual tiene una duración sustancialmente inferior a la señal real pero generando niveles de aceleración acordes al del modelo a escala siguiendo lo establecido en (Harris y Sabnis, 1999).

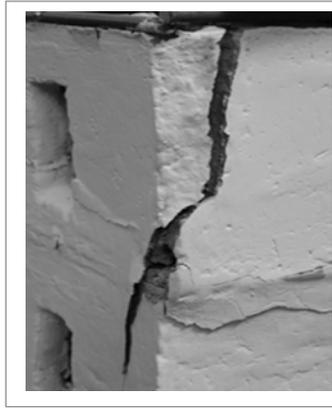
Figura 26. Agrietamiento en la zona lateral izquierda luego del evento sísmico

Después de someter el modelo sin refuerzo a los movimientos de la mesa vibratoria, la casa presentó en la zona lateral izquierda, en la unión de los ejes 1 – C en el segundo piso, agrietamientos desde la cubierta (Ver Figura 26) los cuales alcanzaron el primer piso; adicionalmente se ocasionó una secuencia de grietas en la unión de los ejes A y 1, las cuales generaron vibraciones independientes de un

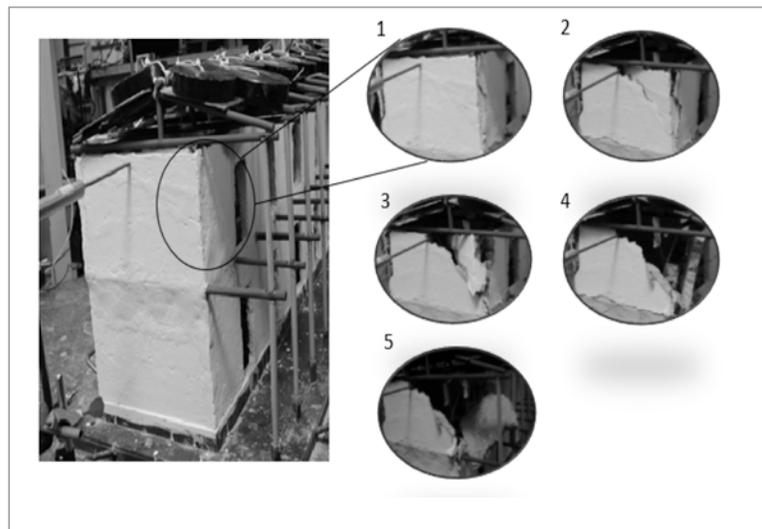
Figura 27. Secuencia de colapso en zona lateral izquierda

muro respecto a otro, produciendo el colapso del muro en su mayor parte como se muestra en la Figura 27.

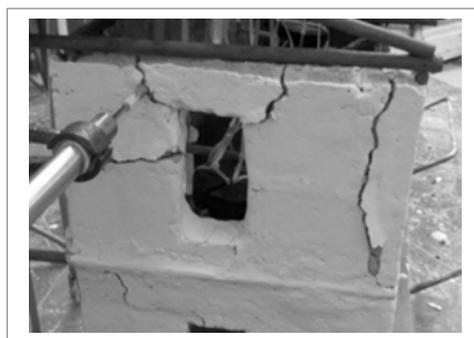
Figura 28. Agrietamiento en la zona lateral derecha luego del evento sísmico

En la zona lateral derecha, se fisuró el borde de los ejes C – 4 en el segundo piso y se registraron agrietamientos en los vanos de la ventana del segundo piso atravesando el muro de manera horizontal hasta el eje A, como se muestra en la Figura 28.

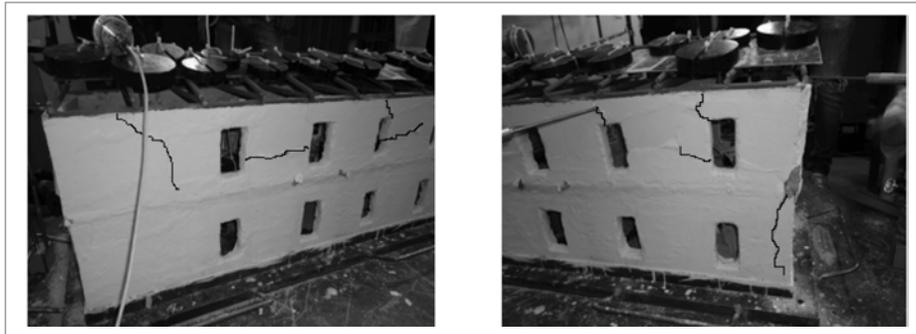
Figura 29. Agrietamientos producidos en zona posterior por el evento sísmico

En la zona posterior se generaron fisuras de forma vertical entre los ejes 3 y 4 en el eje C en el segundo piso y fisuras horizontales entre los ejes 2 y 3 del eje C, también en el segundo piso. A su vez, se presentaron fisuras en los vanos de las ventanas entre los ejes 1 y 2 del eje C, y se generó una fisura vertical en el primer piso en la unión de los ejes 1 – C desde el entrepiso hasta el inicio de la cimentación (Ver Figura 29).

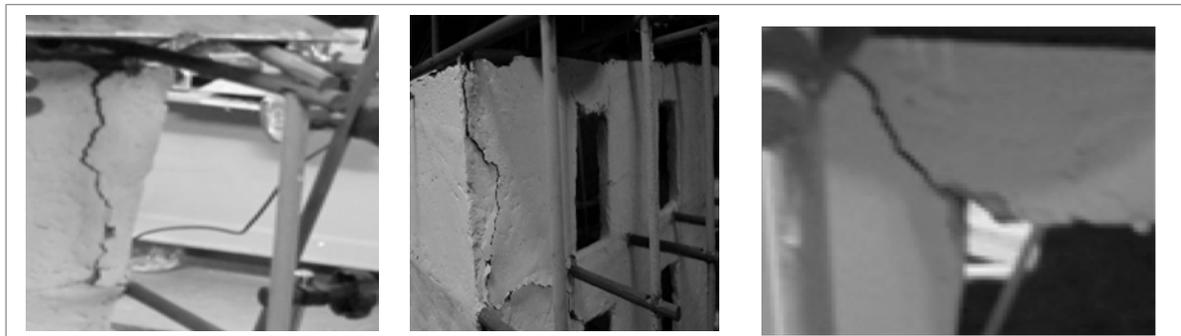
Figura 30. Agrietamiento producidos en la zona frontal por el evento sísmico

En la zona frontal, se presentó un agrietamiento del

vano de la puerta del segundo piso entre ejes 1 y 2 del eje A, además, ocurrió el colapso del muro de la parte superior izquierda en la unión de los ejes A – 1 y entre los ejes A – 4, se generó una grieta desde la cubierta hasta el entrepiso (Ver Figura 30).

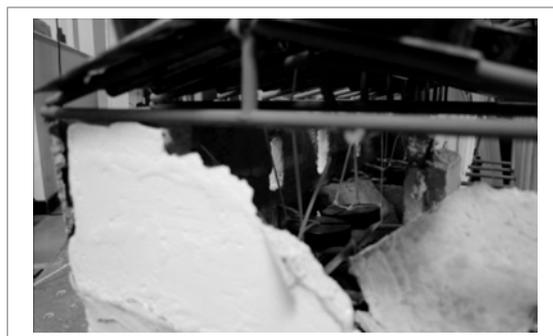
Figura 31. Colapso de la escalera en el segundo piso

En la zona de escalera ocurrió el colapso de los muros de los ejes 2 y 3, generando la destrucción del entrepiso (Ver Ver Figura 31).

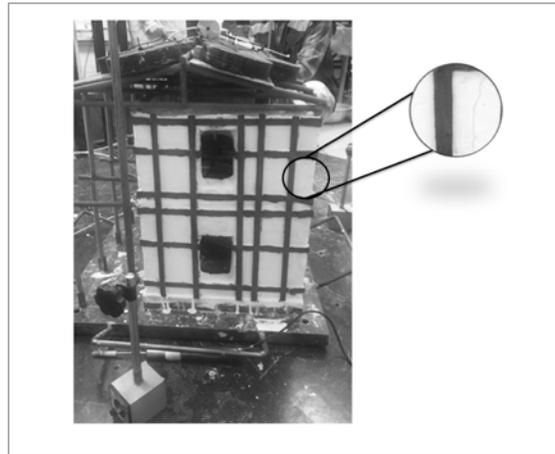
Figura 32. Zona lateral izquierda del modelo reforzado

En la zona lateral izquierda, se presentó una fisura en el segundo piso del borde de la esquina entre ejes 4 – C (Ver Figura 32).

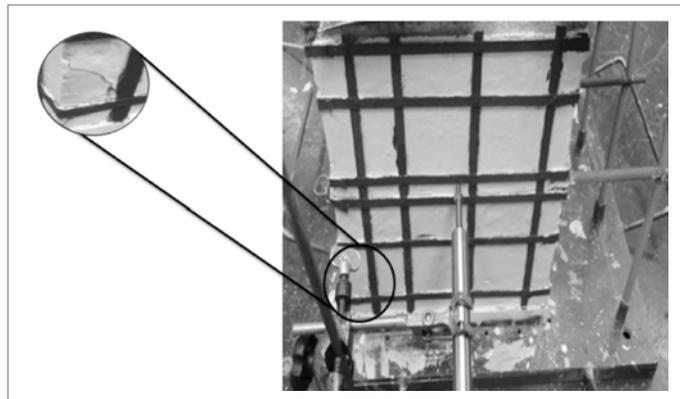
Figura 33. Zona lateral derecha del modelo reforzado

En la zona lateral derecha, en la parte inferior del muro entre los ejes 1 – C, se presentó una fisura diagonal (Ver Figura 33).

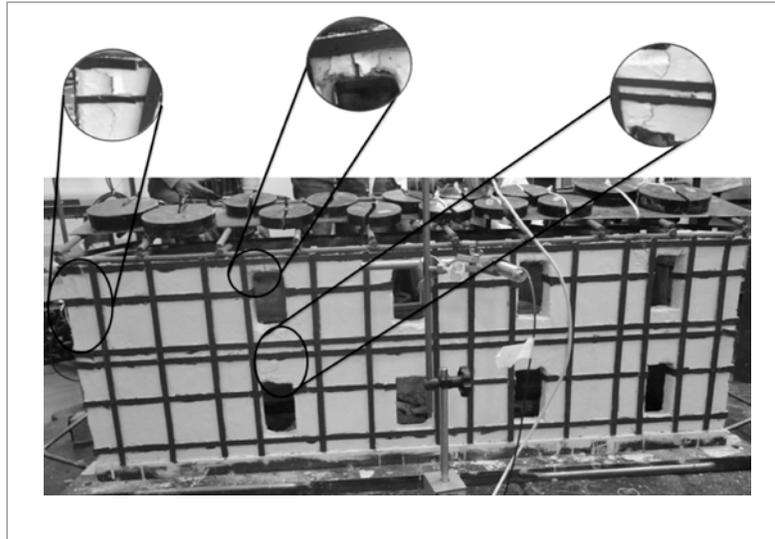
Figura 34. Zona posterior del modelo reforzado

Para zona posterior se generaron tres fisuras, una en la esquina entre los ejes C – 4, otra en la parte superior del vano de la ventana que se encuentra entre los ejes 4 y 3 sobre el eje C, y una fisura entre los bordes de las ventanas ubicadas en los ejes 3 y 4, cruzando el entrepiso (Ver Figura 34).

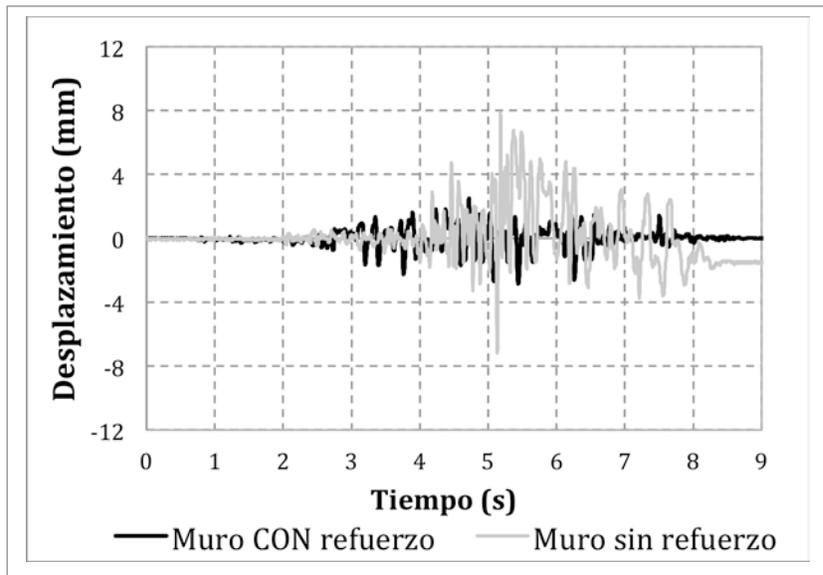
Figura 35. Desplazamientos medidos por el LVDT 0 en los modelos reforzado y no reforzado para la cubierta

A nivel de cubierta, el registro del LVDT 0 ubicado en el muro lateral derecho, marcó un desplazamiento máximo de 7.06 mm en el modelo sin refuerzo y de 2.40 mm en el modelo con refuerzo (Ver Figura 35). En el modelo sin refuerzo, se registró un desplazamiento permanente de 1.40 mm al finalizar el evento sísmico, a diferencia del modelo reforzado en donde no se registraron desplazamientos

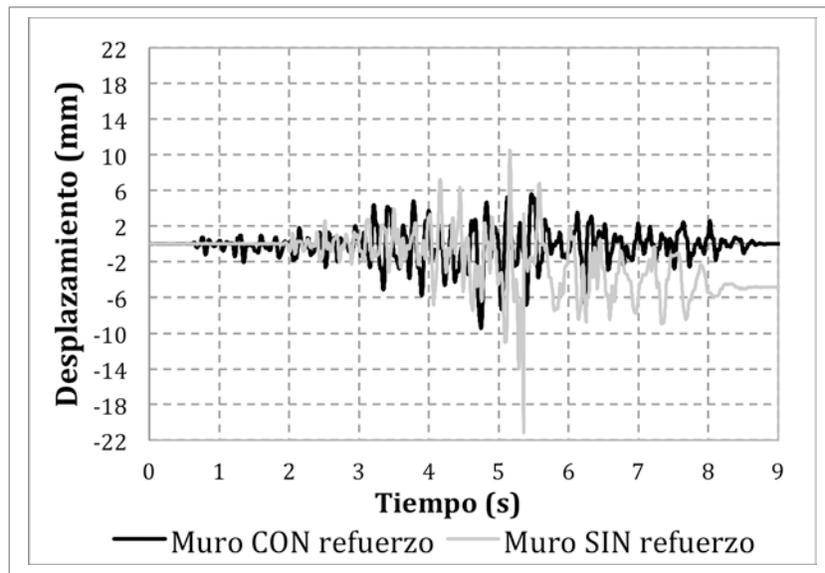
Figura 36. Desplazamientos medidos por el LVDT 1 en los modelos reforzado y no reforzado para la cubierta

El LVDT 1 ubicado en el muro posterior, registró un desplazamiento máximo de 21.15 mm en el modelo sin refuerzo y de 9.47 mm en el modelo con refuerzo (Ver Figura 36). En el modelo sin refuerzo, se registró un desplazamiento permanente de 4.90 mm al finalizar el evento sísmico. También se puede observar una disminución del registro de desplazamientos que existe en el modelo con refuerzo, comparado con el modelo sin refuerzo.

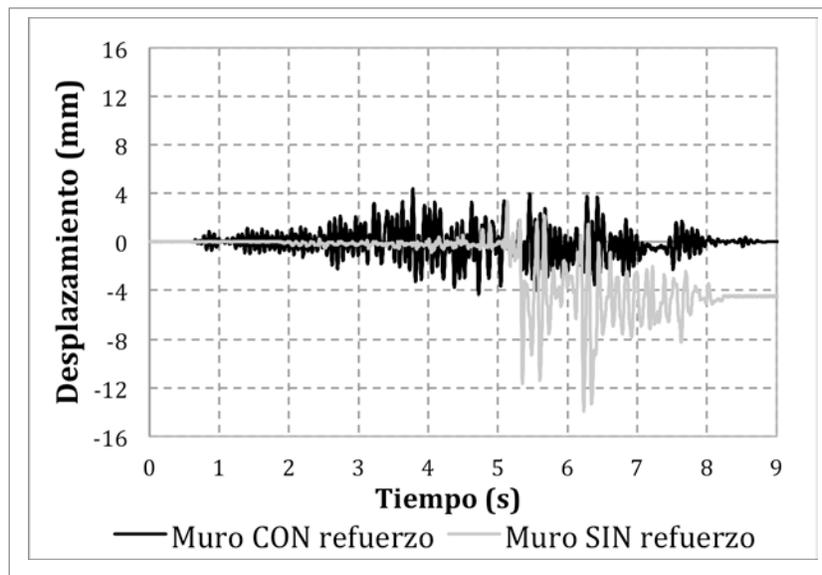
Figura 37. Desplazamientos medidos por el LVDT 2 en los modelos reforzado y no reforzado para la cubierta

En el muro lateral izquierdo, en donde se ubica el LVDT 2, se registró un desplazamiento máximo de 13.94 mm en el modelo sin refuerzo y de 4.40 mm en el modelo con refuerzo (Ver Figura 37). En el modelo sin refuerzo, se registró un desplazamiento permanente de 4.47 mm al finalizar el evento sísmico. Para este caso, también existe una disminución en el registro de desplazamientos que existe en el modelo con refuerzo, comparado con el modelo sin refuerzo.
